**La nautica italiana è tutta in crisi?**

LA QUALITÀ NON CONOSCE CRISI

Eligio Re Fraschini: eccellenza italiana

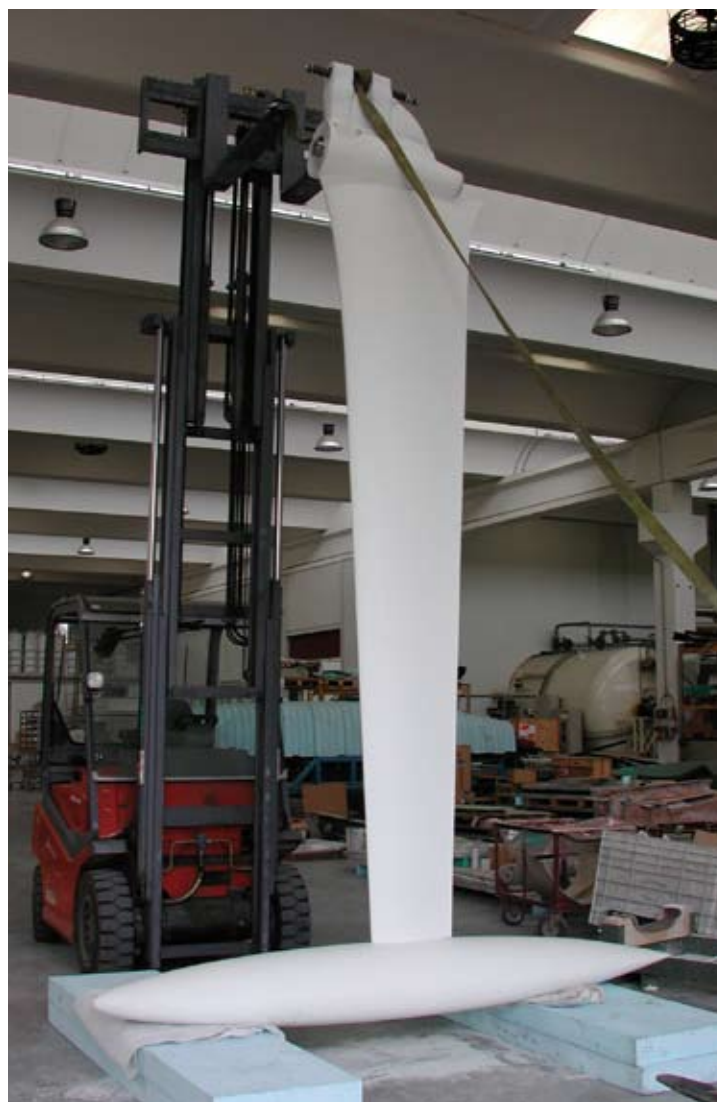
Qui sopra, la deriva di un open 60 pronta per essere spedita.

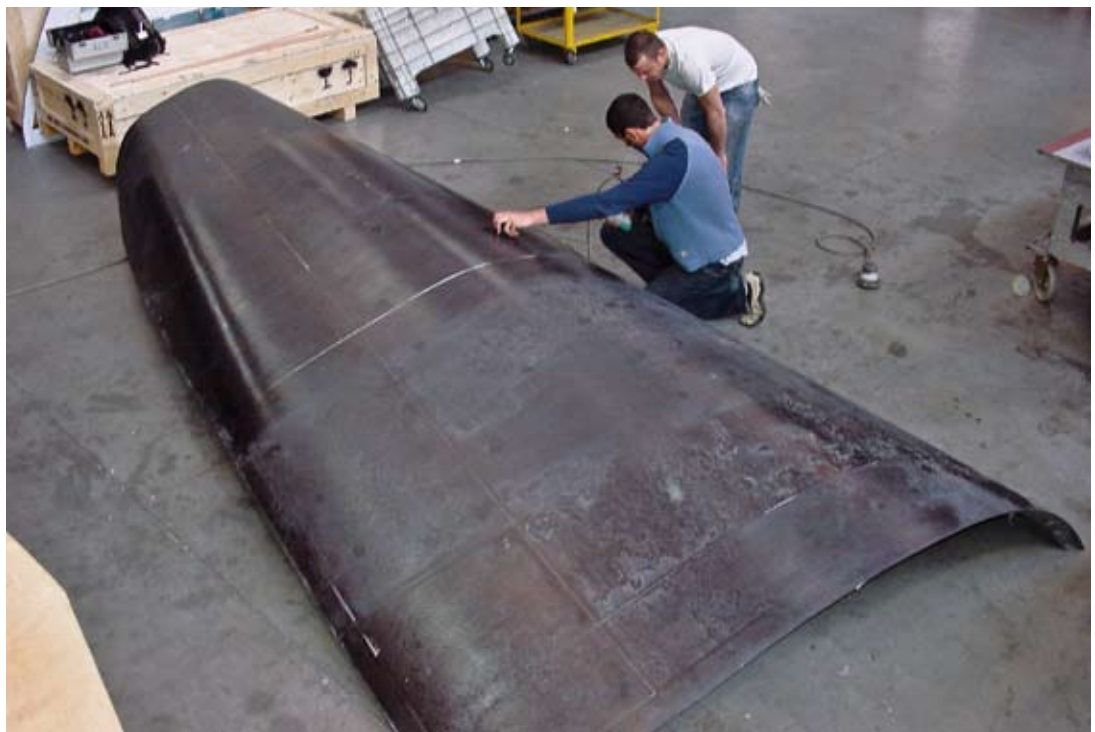
Le foto della pagina accanto mostrano vari componenti di derive e bulbi prima del loro assemblaggio.

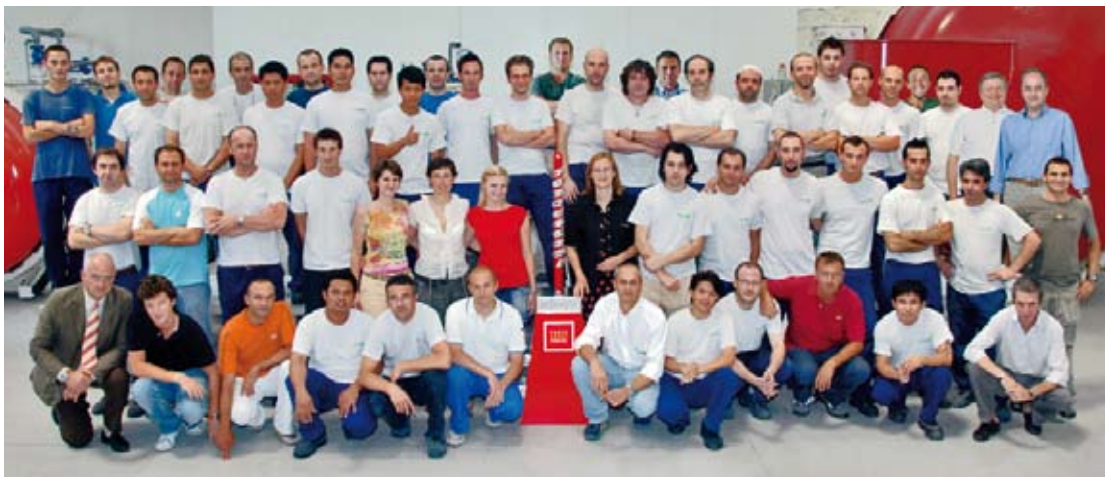
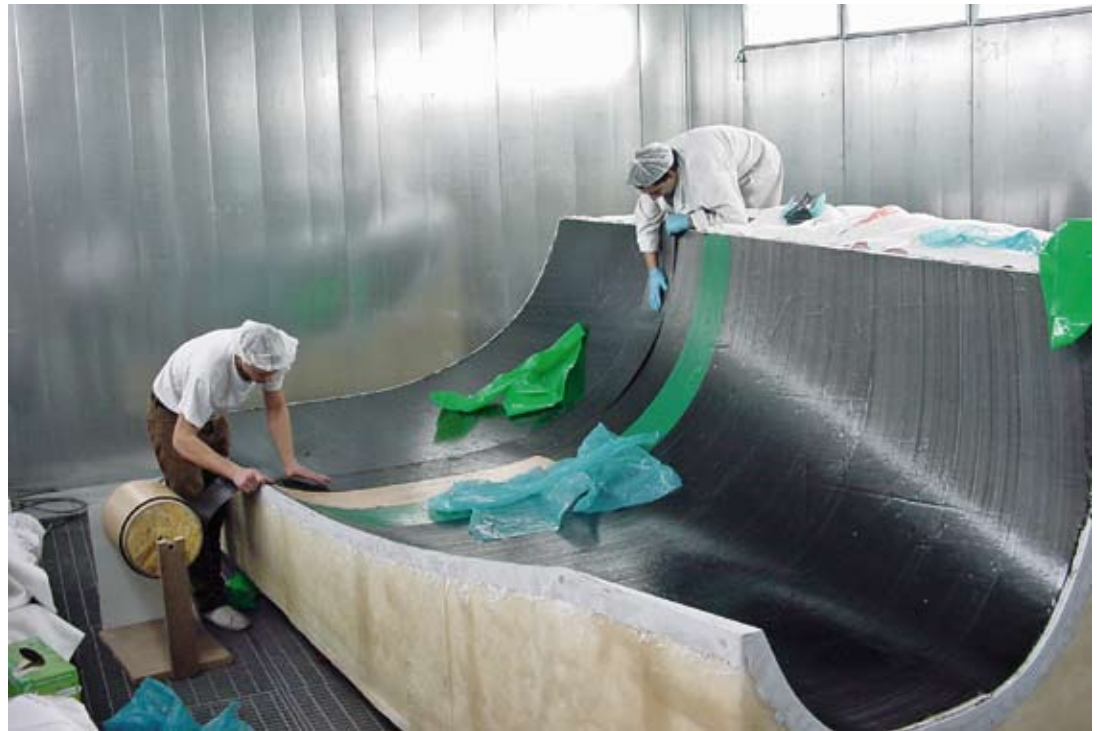
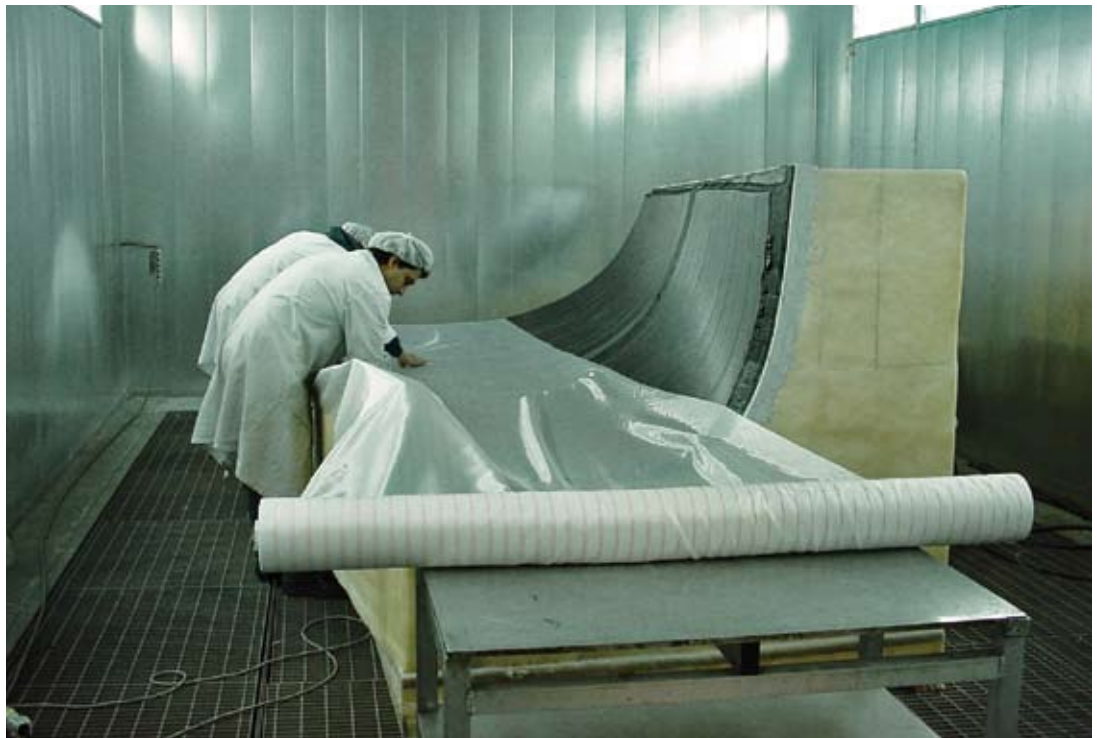
Le foto di queste pagine mostrano la laminazione della nuova sezione di prua di "Ericsson 3", realizzata in clean room in tempo record su stampo femmina fresato a controllo numerico. La foto in basso nella pagina accanto mostra lo staff della Re Fraschini al completo, nel corso della cerimonia indetta dalla Ferrari, dopo la vittoria del titolo costruttori nel Campionato Mondiale di Formula 1, per premiare i fornitori della scuderia.

molto estesa e parte dello scafo è delaminato. Si deve produrre una nuova sezione dello scafo a prua, circa 13 mq di superficie. Ancora Juan Kouyoumdjian e Andrea Avaldi devono immediatamente progettare il nuovo pannello di prua e calcolare come inserirlo in modo che faccia corpo unico con il resto della barca. Noi dobbiamo partire immediatamente con la realizzazione di uno stampo per la cura di un pannello in sandwich di carbonio pre-impregnato di circa 15 mq. Si decide per uno stampo fresato a controllo numerico, composto da una struttura in polistirolo espanso rivestito con carbonio infuso e coperto da un sottile strato di resina epossidica.

E' venerdì della stessa settimana quando lo stampo è pronto per la laminazione, assieme alle pelli in carbonio pre-impregnato e agli honeycomb tagliati su un plotter a controllo numerico. Si devono fare tre cotture per realizzare il pannello e ogni cottura richiede tra le 8 e le 13 ore. Tutto procede bene fino al demoulding, quando si scopre che i tempi di cottura ridotti al minimo unitamente a uno stampo cattivo conduttore di calore hanno prodotto una non accettabile polimerizzazione della resina di impregnazione della prima pelle di carbonio, quella a contatto

Si decide così di costruire delle templates in legno multistrato del lato opposto allo stampo, chiudere il pannello in un sacco a vuoto, e post curare il tutto in forno alla temperatura massima consentita dal tg della resina, per una durata di 3 ore. La paura è di aprire il forno e trovare che... la torta è bruciata!
